左会津川水系左会津川・芳養川 索引図

図面 [芳養川 (浸水実績図)]

調査：平成30年実施

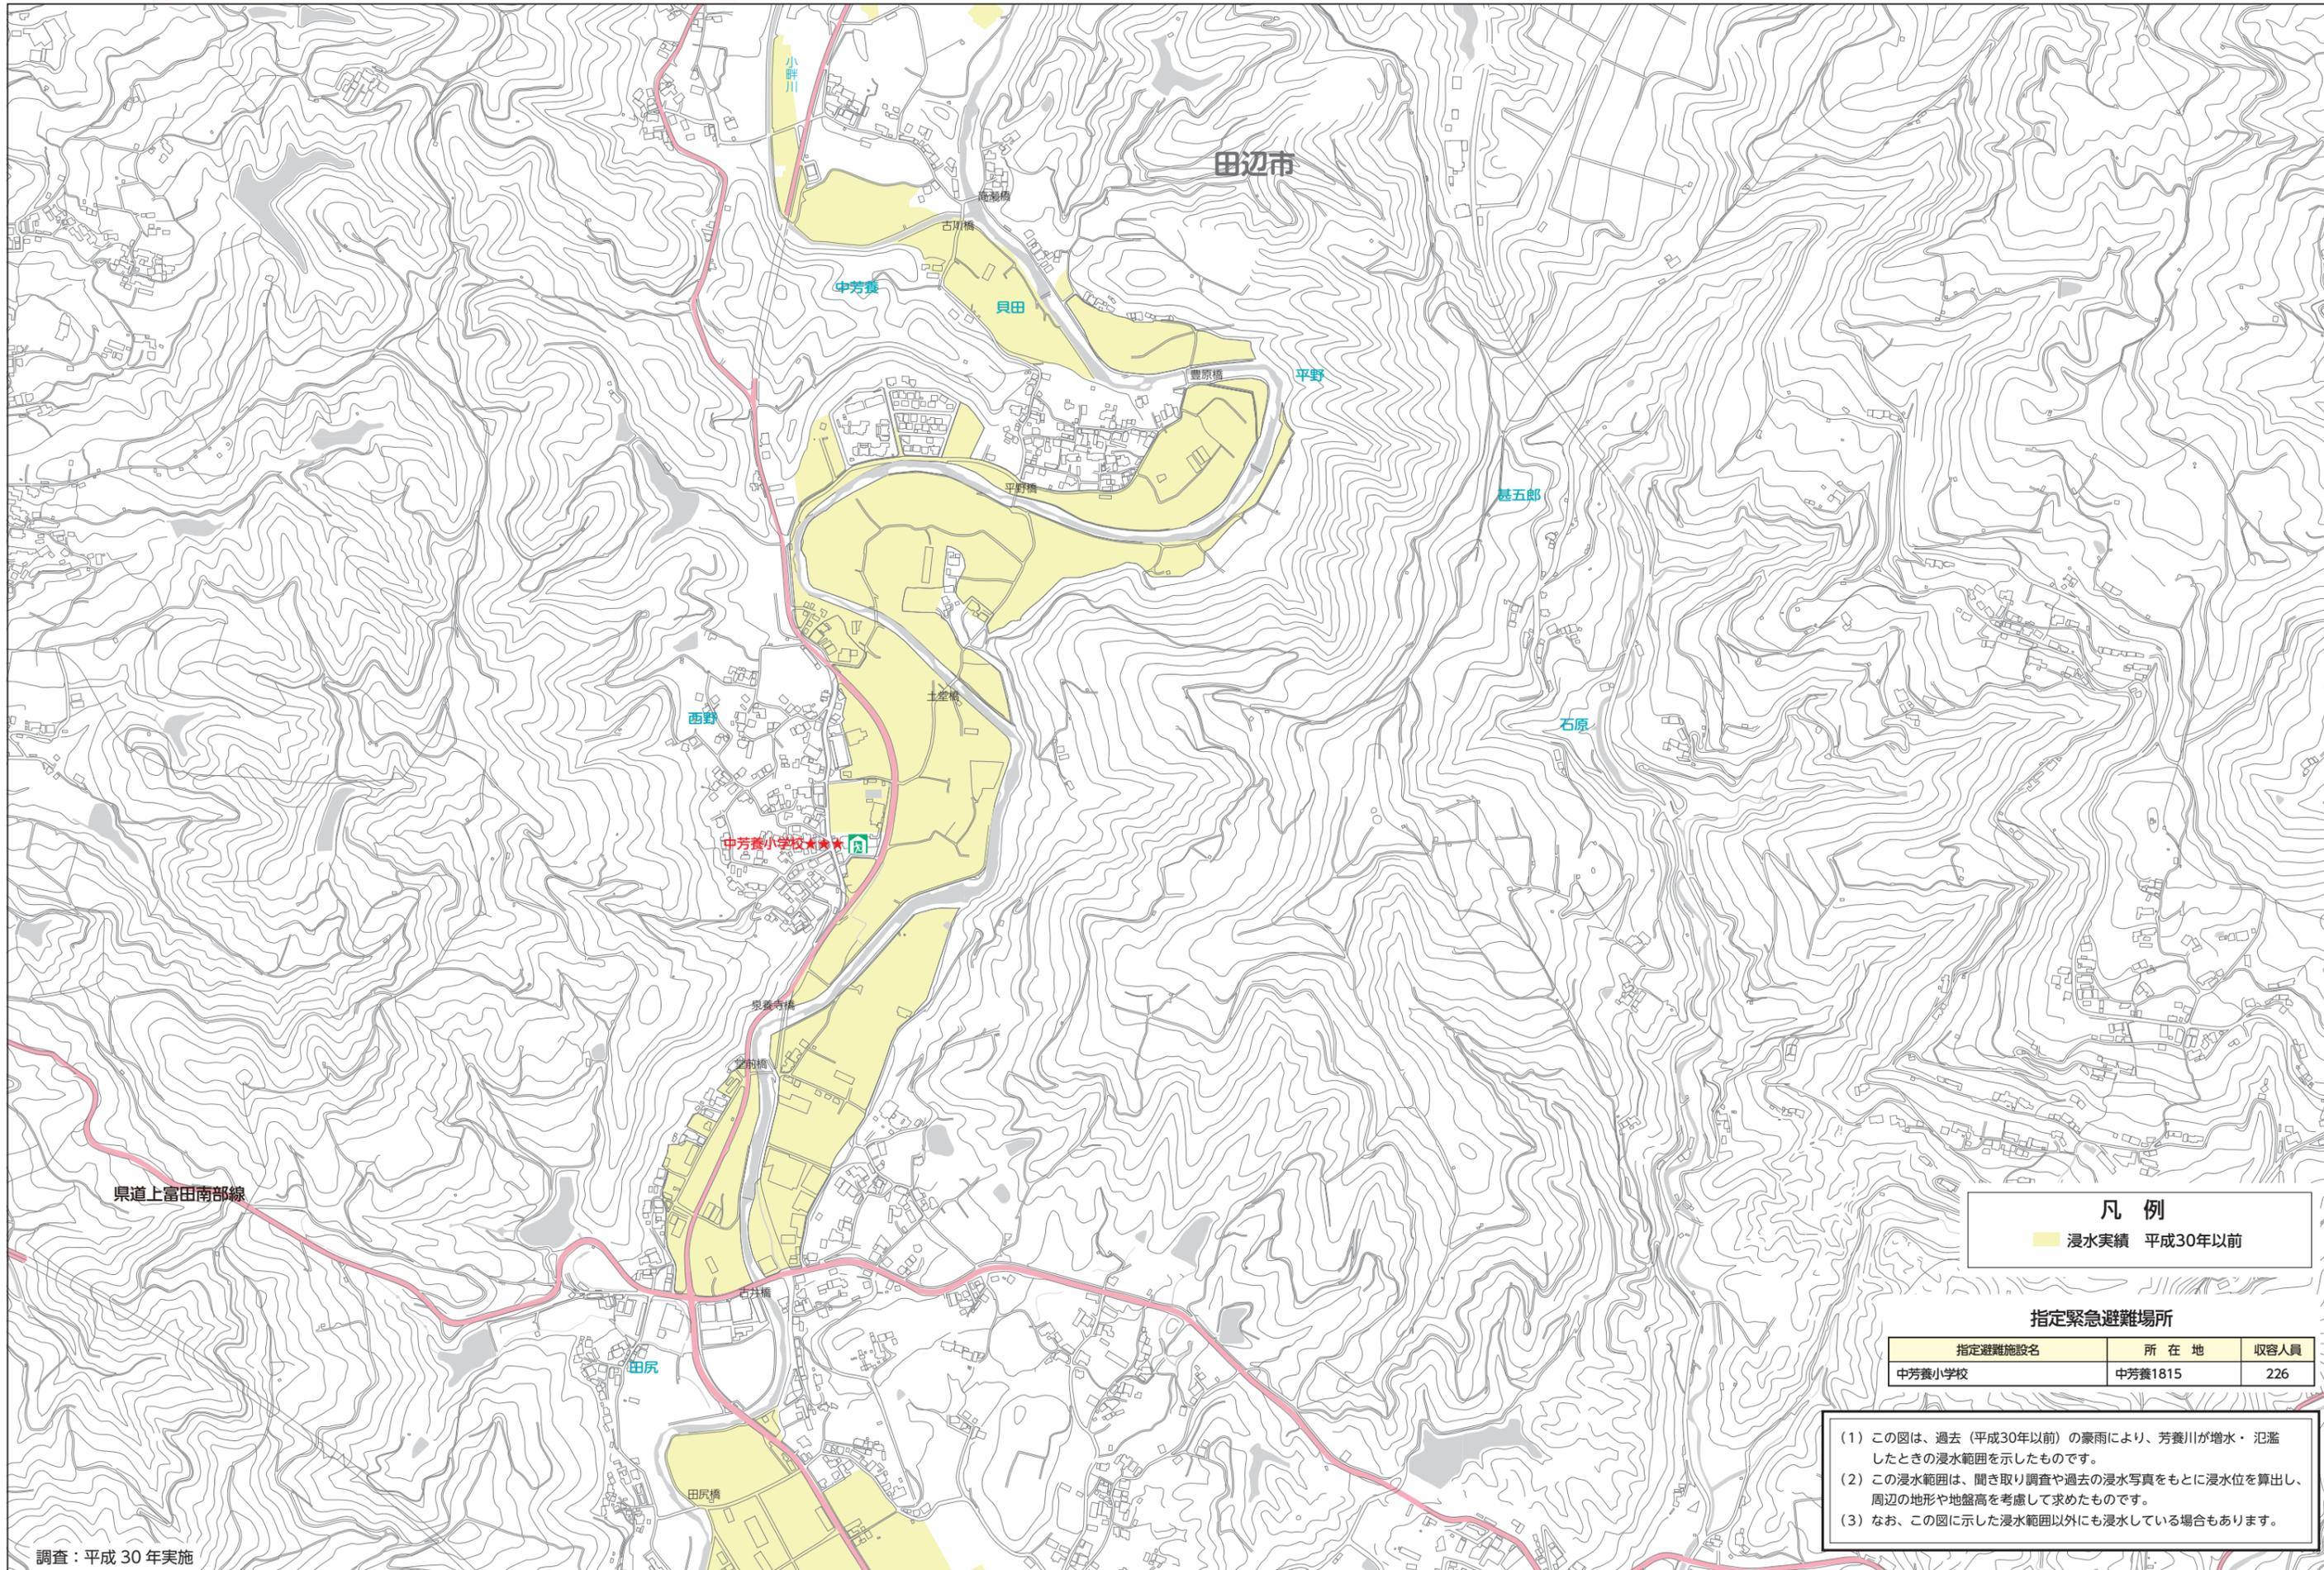
- (1) この図は、過去（平成30年以前）の豪雨により、芳養川が増水・氾濫したときの浸水範囲を示したものです。
- (2) この浸水範囲は、聞き取り調査や過去の浸水写真をもとに浸水水位を算出し、周辺の地形や地盤高を考慮して求めたものです。
- (3) なお、この図に示した浸水範囲以外にも浸水している場合もあります。

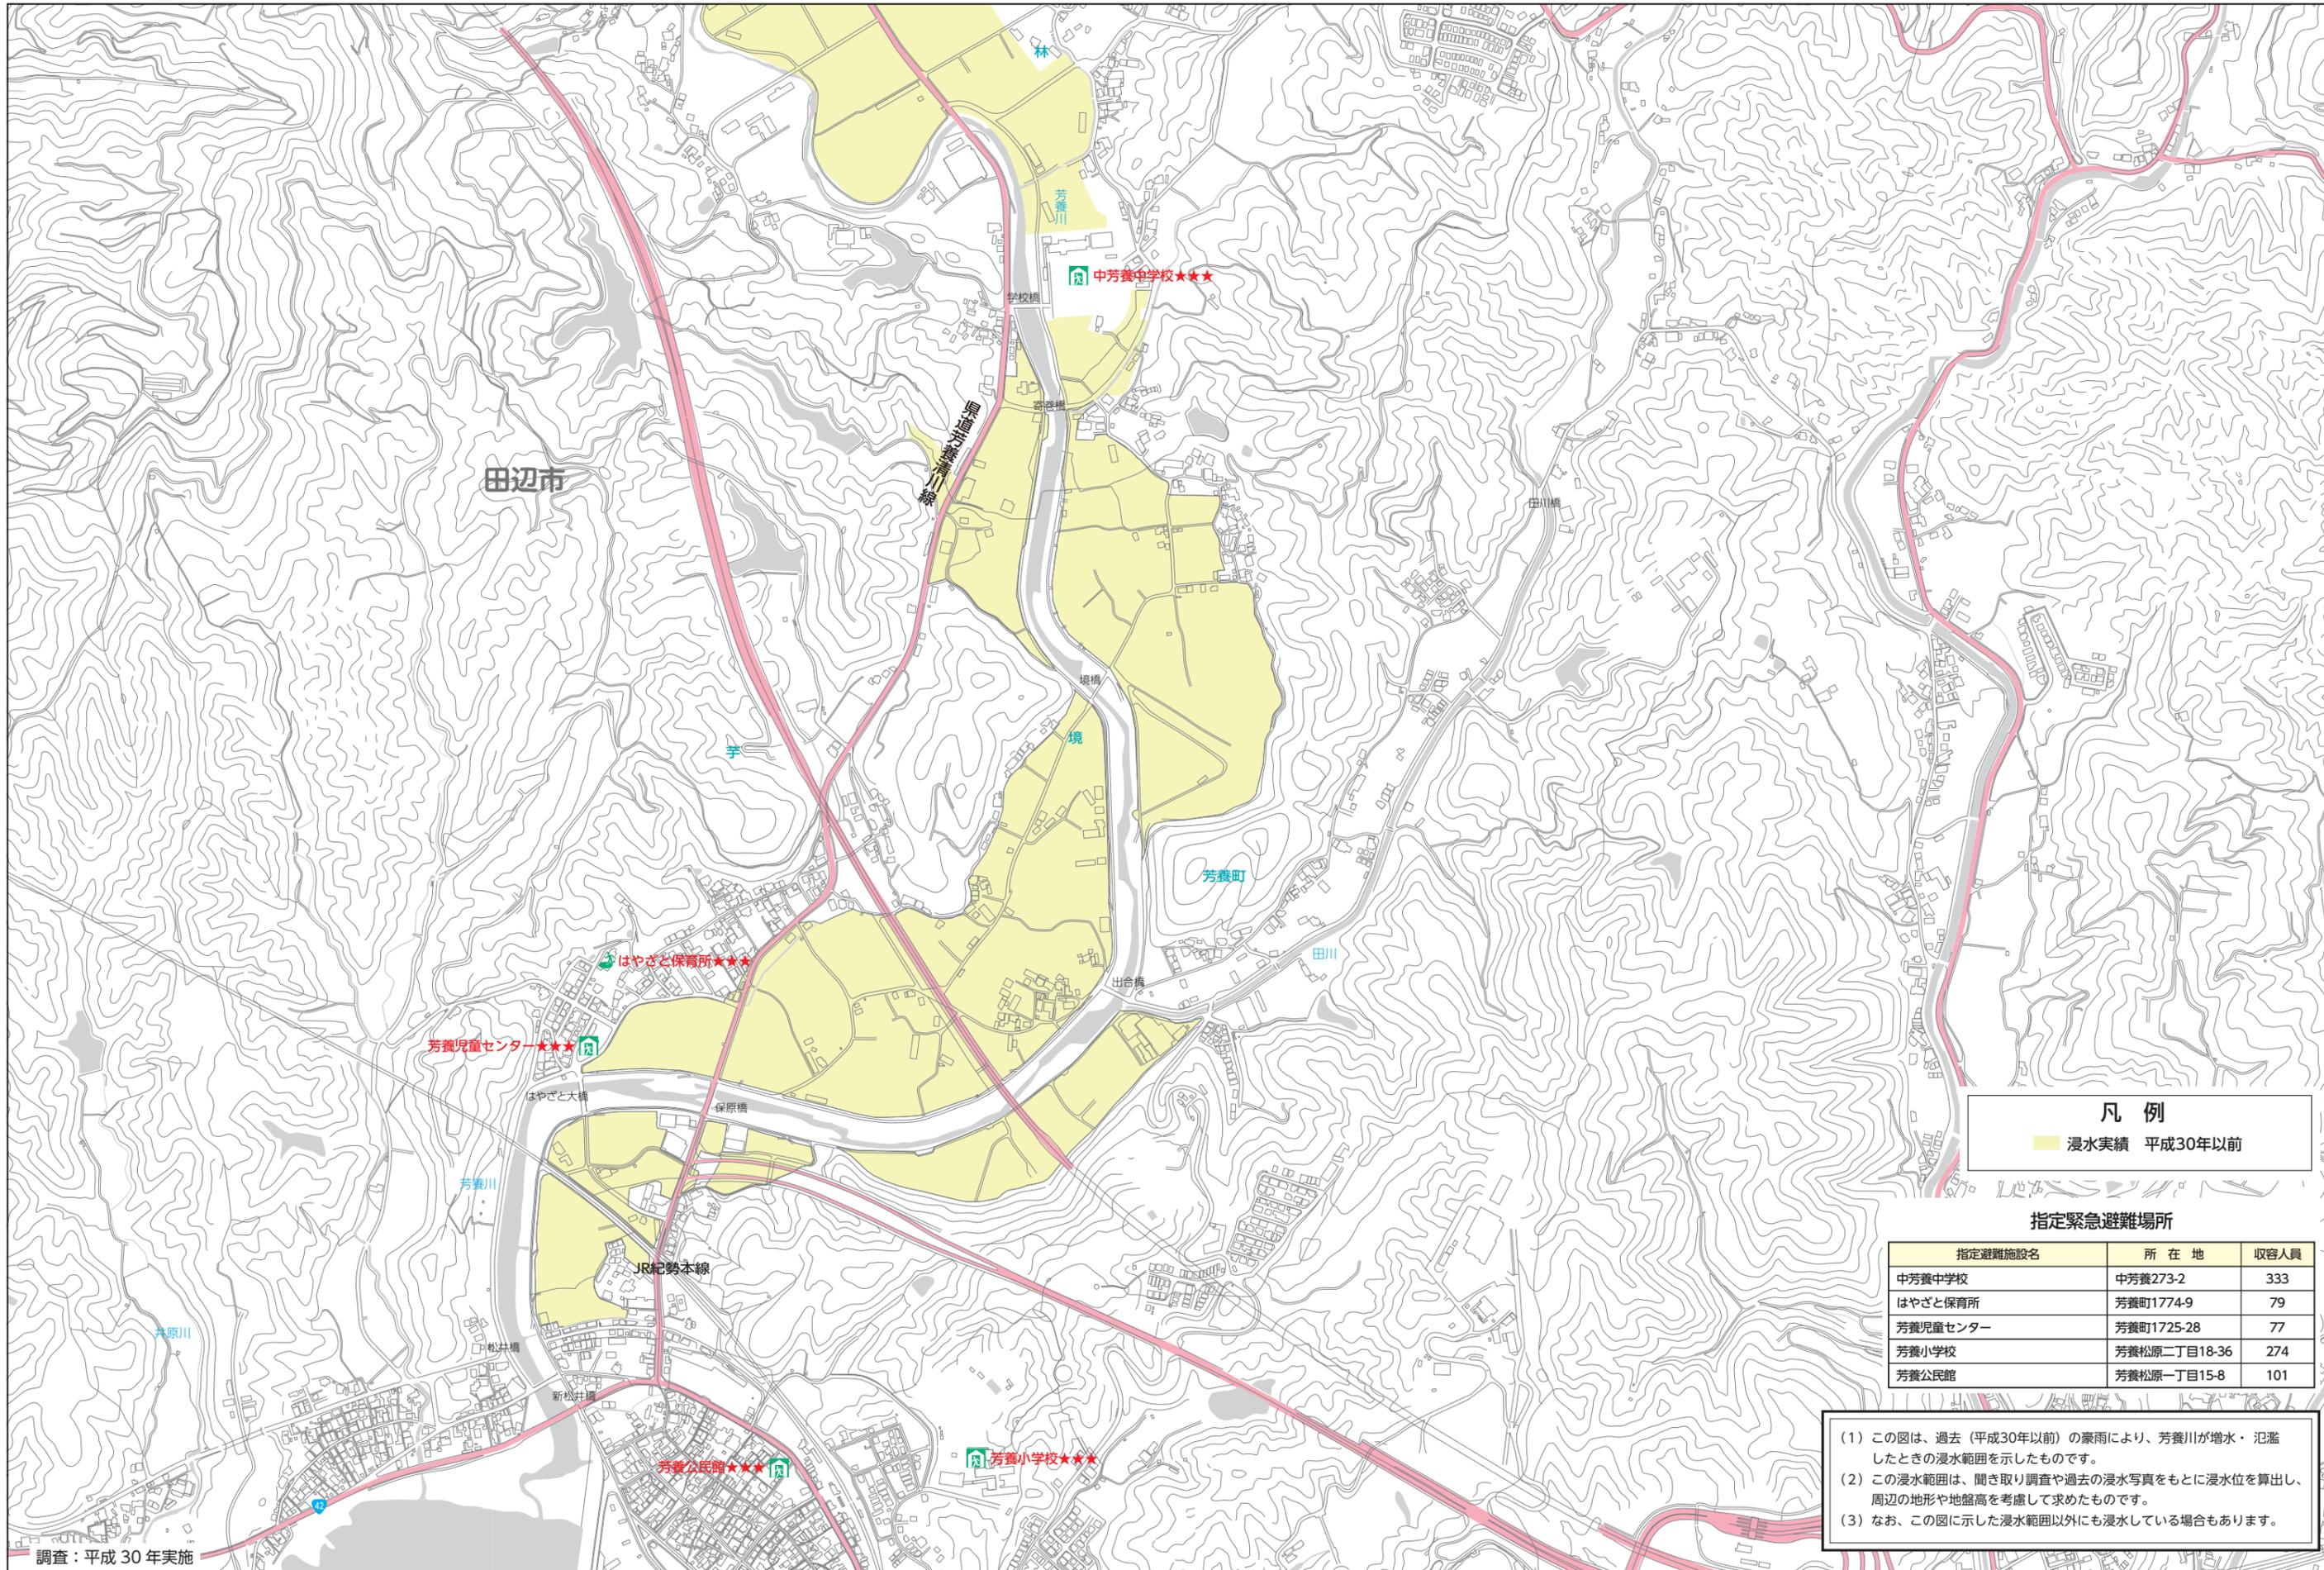
図面 [芳養川 (浸水実績図)]

- (1) この図は、過去 (平成30年以前) の豪雨により、芳養川が増水・氾濫したときの浸水範囲を示したものです。
- (2) この浸水範囲は、聞き取り調査や過去の浸水写真をもとに浸水水位を算出し、周辺の地形や地盤高を考慮して求めたものです。
- (3) なお、この図に示した浸水範囲以外にも浸水している場合もあります。
