# 小泉浄水場浄水施設整備工事 かわら版

第11号 令和8年7月発行

## 工事概要

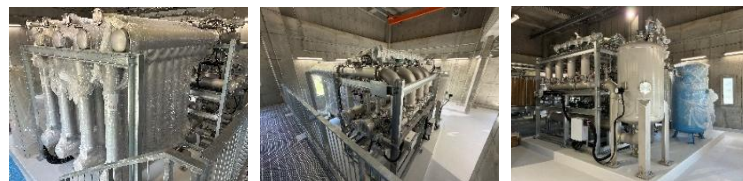
膜ろ過対応領域イメージ図

【クリプトスポリジウム】及び【セラミック膜システム】に関してはかわら版第1号で詳しく説明しています。MF膜の他にも膜の種類があり、穴の大きさで分類されます(下図参照)。穴が小さいほど多様な不純物を取り除くことが可能ですが、その分目詰まりが多発し膜の洗浄や交換の費用が高額になってしまいます。処理を行う水の水質を見極めることが重要であり、処理結果とランニングコストを総合的に考慮した結果として、本浄水場ではMF膜を採用しております。

膜ろ過装置は小泉浄水場で最も大規模な設備であり、主幹となる浄水機器です。小さな穴が空いた筒状のセラミック製の膜に水を通し、不純物等を物理的に排除することで水をきれいに処理します。小泉浄水場の膜ろ過装置はMF膜(精密ろ過膜)に分類され、主にクリプトスポリジウム等の除去を目的としています。

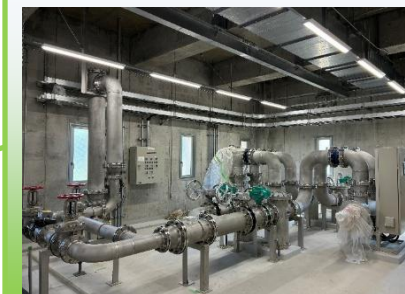
紫外線処理設備

浄水棟内外の配管敷設、建物内の仕上、電気設備の工事を進めています。
