図面 [大塔川 (浸水実績図)]

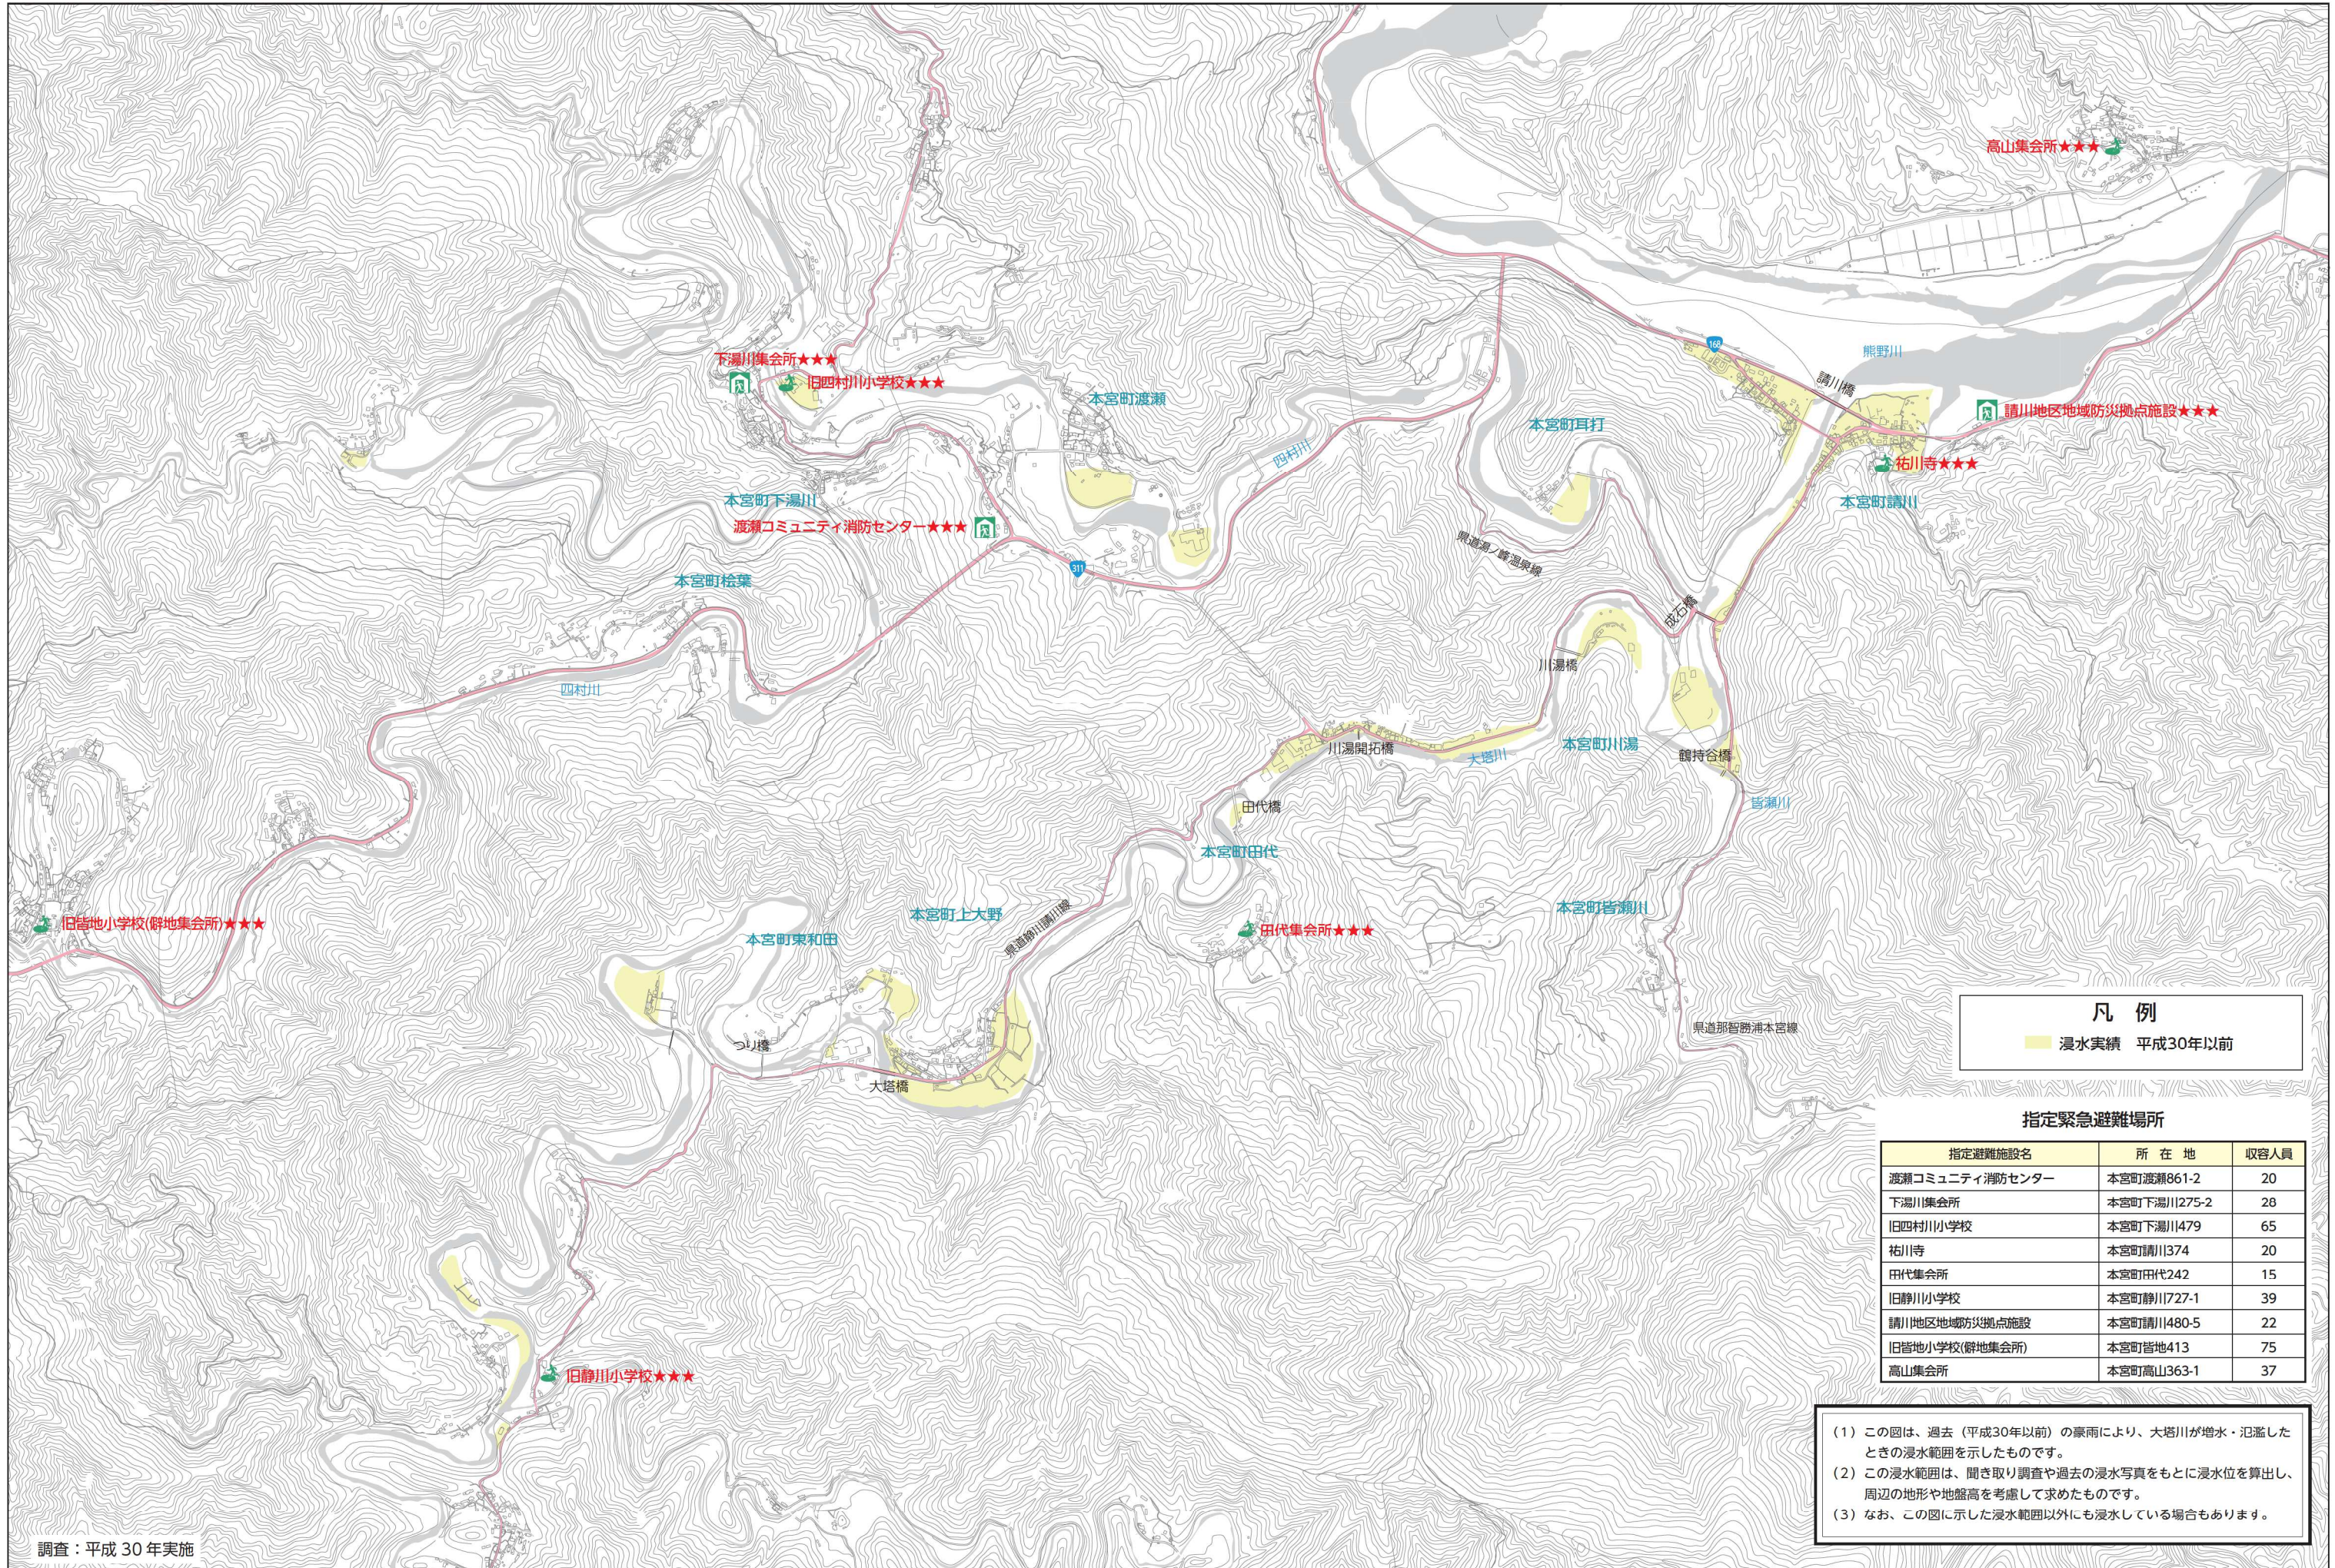
- (1) この図は、過去（平成30年以前）の豪雨により、大塔川が増水・氾濫したときの浸水範囲を示したものです。
- (2) この浸水範囲は、聞き取り調査や過去の浸水写真をもとに浸水位を算出し、周辺の地形や地盤高を考慮して求めたものです。
- (3) なお、この図に示した浸水範囲以外にも浸水している場合もあります。
